濱口家住宅（主屋・本座敷・御風楼）保存修理工事

設計書

件名	令和 7 年度 第 4 号 濱口家住宅(主屋・本座敷・御風楼) 保存修理工事
工事場所	和歌山県 有田郡 広川町 大字広 1292番地
工事対象	重要文化財(建造物)濱口家住宅 主屋、本座敷、御風楼 3棟 主屋) 木造、平屋建、南面入母屋・北面切妻造、本瓦葺、東面庇・西面南側切妻屋根付 平面積 86.00㎡、屋根面積 133.71㎡、棟高 5.96m、軒高 3.56m 本座敷) 木造、平屋建、入母屋造・本瓦葺、東西北面庇付(棧瓦葺、一部銅板葺)、 北面東側切妻屋根(本瓦葺、一部金属板葺)接続、南面東側張出(棧瓦葺) 平面積 154.81㎡、屋根面積 232.87㎡、棟高 6.54m、軒高 2.87m 御風楼) 木造、3階建、入母屋造・棧瓦葺(下屋は一部本瓦葺・金属板葺)、四周庇付(瓦棒 銅板葺・棧瓦葺)、平面積 275.10㎡(2階床 130.20㎡、3階床 115.14㎡)、屋根面 積 488.83㎡、棟高 13.30m、1階軒高 3.50m、3階軒高 10.20m
発注概要 及び 特記事項	<p>工事の概要</p> <p>【共通】</p> <p>仮設工事一町有地の指定範囲に、現場事務所棟（施工管理用、設計監理用）と、分解工事にて敷地外へ搬出する解体部材等を養生・保管し、一部補修作業も可能とした保存小屋棟を、組立式または単管組等により設置する。各棟には電気・給排水・空調設備を適宜備える。工事後には解体・撤去する。各棟の設置にあたっては、設置箇所周辺での整地を一部伴うものとする。</p> <p>【主屋・本座敷・御風楼】</p> <p>仮設工事一修理対象建物に、軒足場付きの素屋根を建設する。素屋根の内部には、分解工事や木工事、左官工事の施工に伴う足場を設置する。基礎工事と取り合う範囲の足場は、組替え可能な構造とする。御風楼の北側東寄りには、資材の搬出入スペースや工作保存区域を内包した下屋を接続させる。設置前の準備工事として、新蔵南面庇と御風楼南側角屋西脇の門構えを先行分解するほか、敷地東面外郭の煉瓦塀のうち北側の一部分を大ばらしに解体・格納し、残りは適宜養生をおこなう。建物周辺の樹木は、一部を指定場所へ移植し、素屋根外周と取合う範囲は枝葉を剪定する。</p> <p>分解工事一屋根葺き材と屋根野地は全て分解し、小屋組や壁面は指定する範囲で分解する。続く基礎・軸組等の補修に合わせて、主屋東面、本座敷南面、御風楼のうち東面下屋、南側・西側の角屋、渡り廊下等を中心に、軸組・床組を含めて分解する。上記に先立ち、畳や建具類、雨樋や設備類の取り外し作業をおこない、敷地外の工作保存小屋へ養生・搬出・格納する。壁面の解体範囲では、一部で層出し作業をおこなう。御風楼では、東面下屋及び西側角屋の分解に伴い、1階部分の

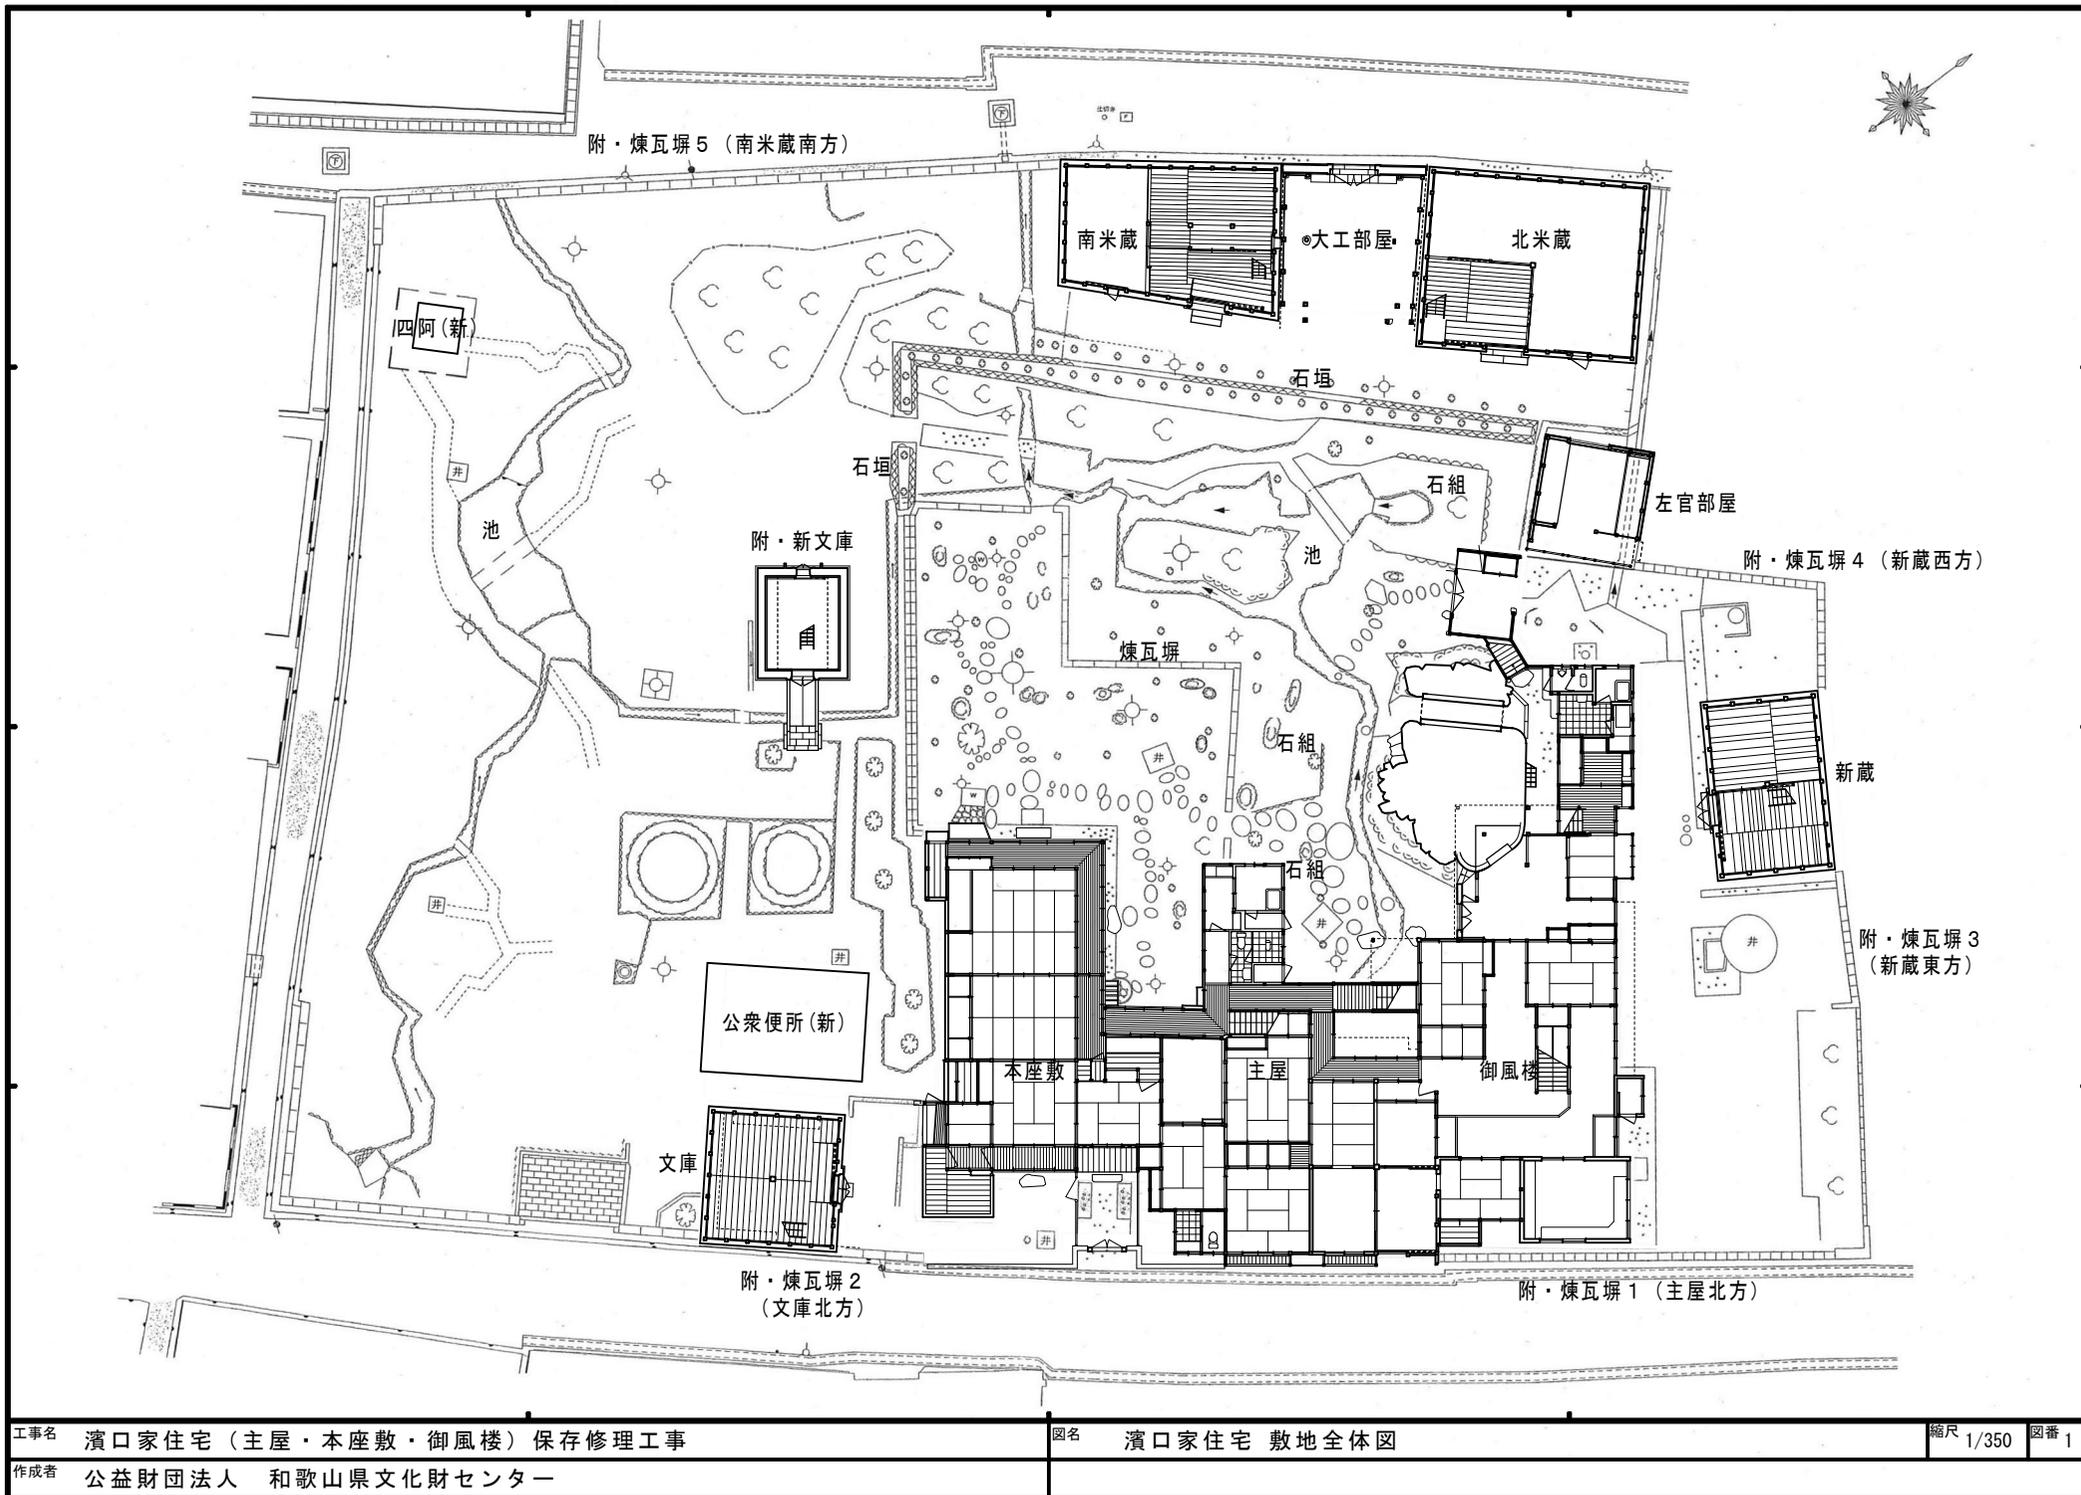
縮尺 1/350 図番 1

図名 濱口家住宅 敷地全体図

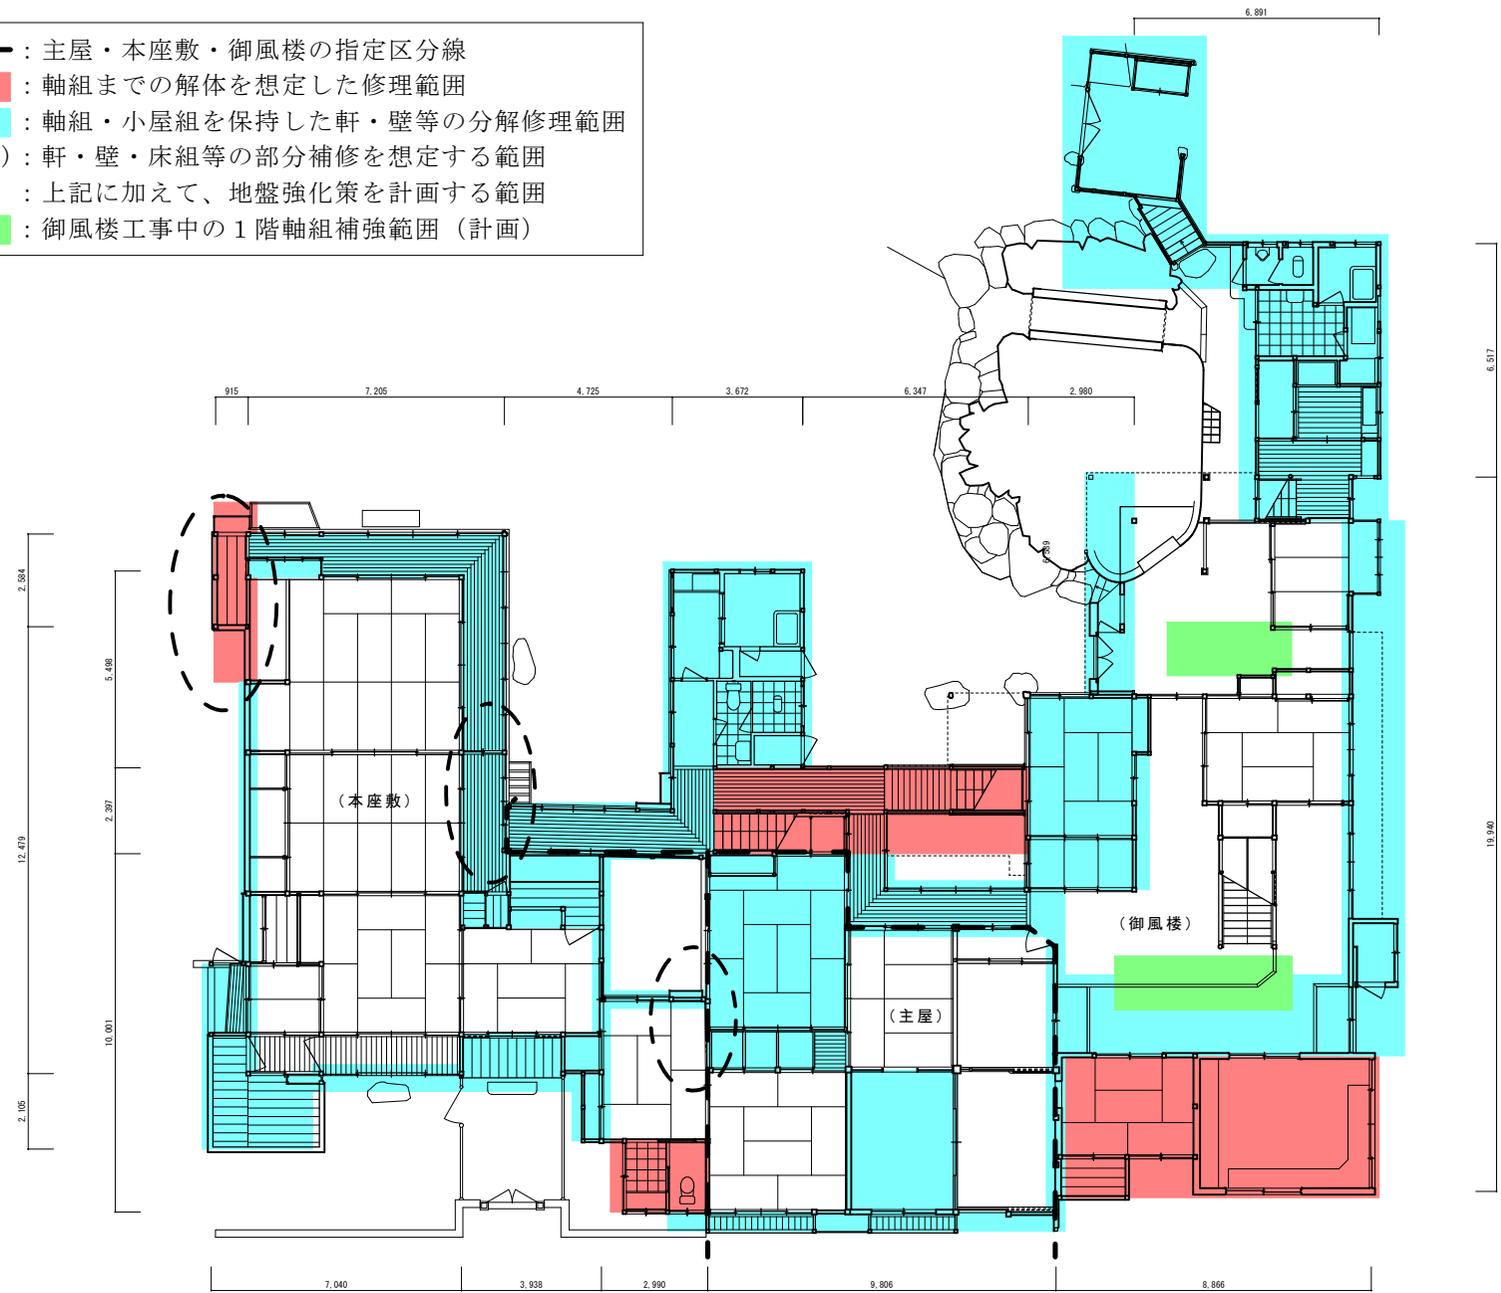
- — : 主屋・本座敷・御風樓の指定区分線
- (Red) : 軸組までの解体を想定した修理範囲
- (Cyan) : 軸組・小屋組を保持した軒・壁等の分解修理範囲
- (無印) : 軒・壁・床組等の部分補修を想定する範囲
- (Dashed) : 上記に加えて、地盤強化策を計画する範囲
- (Green) : 御風樓工事中の1階軸組補強範囲 (計画)

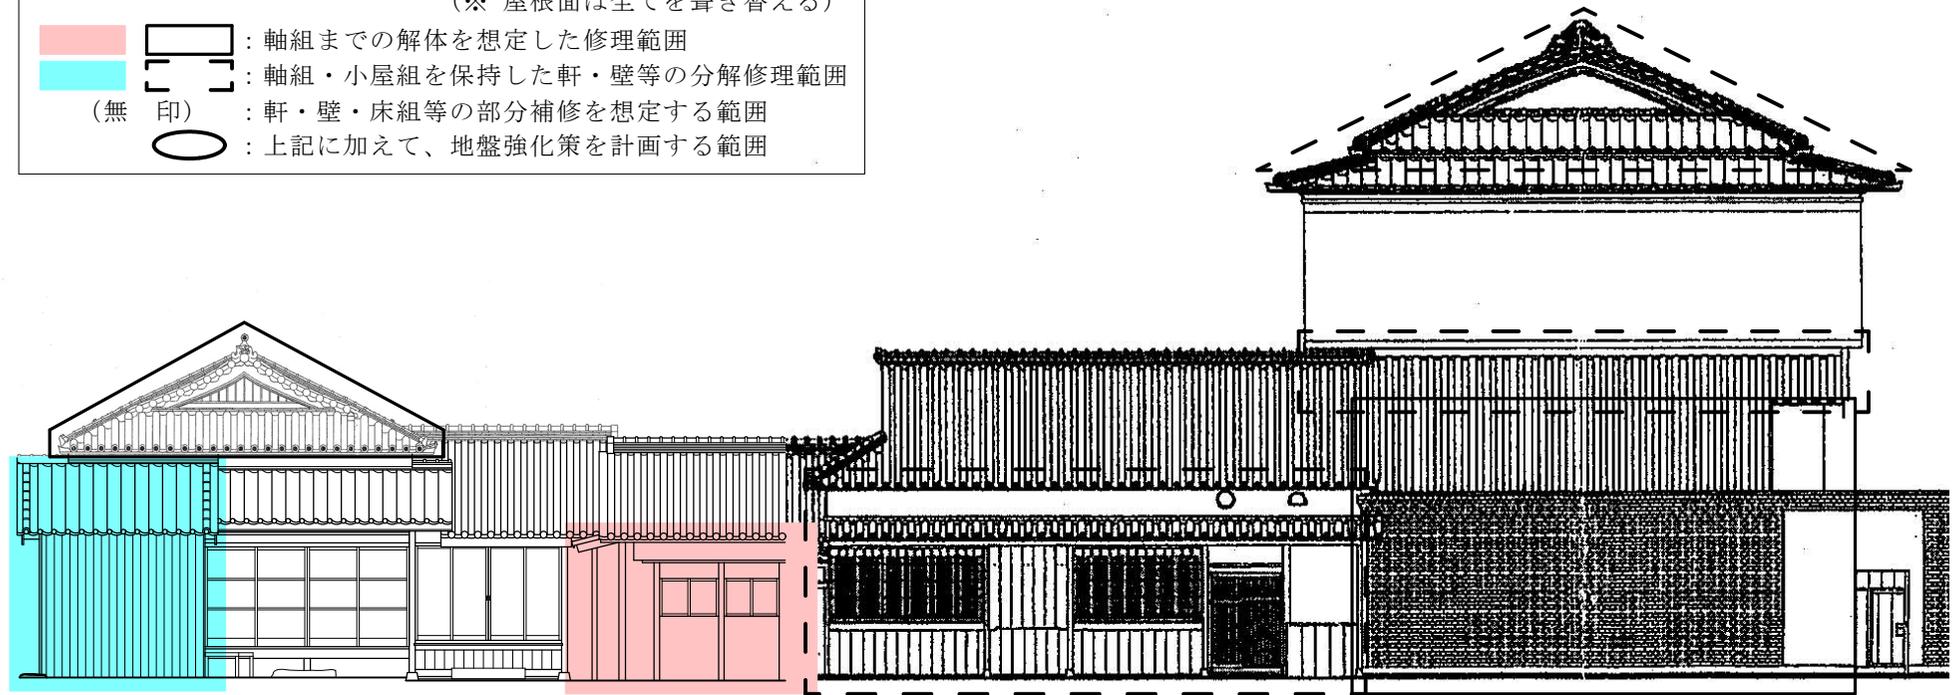
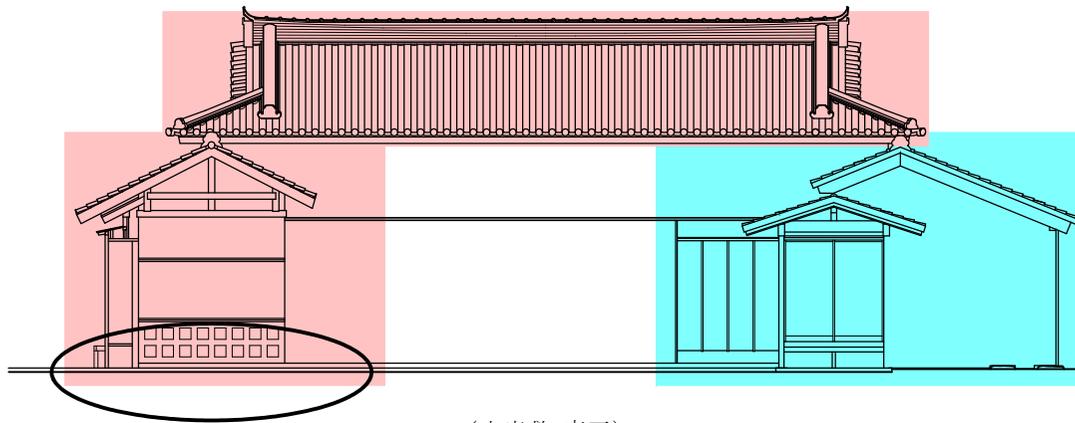
図番 附図-2

(※ 屋根面は全てを葺き替える)

- : 軸組までの解体を想定した修理範囲
- : 軸組・小屋組を保持した軒・壁等の分解修理範囲
- (無印) : 軒・壁・床組等の部分補修を想定する範囲
- : 上記に加えて、地盤強化策を計画する範囲

(本座敷)

(主屋 東面)

(御風楼)

(本座敷 南面)

図面名称 分解工事概要図（修理区分を主屋・本座敷の立面図へ図示）

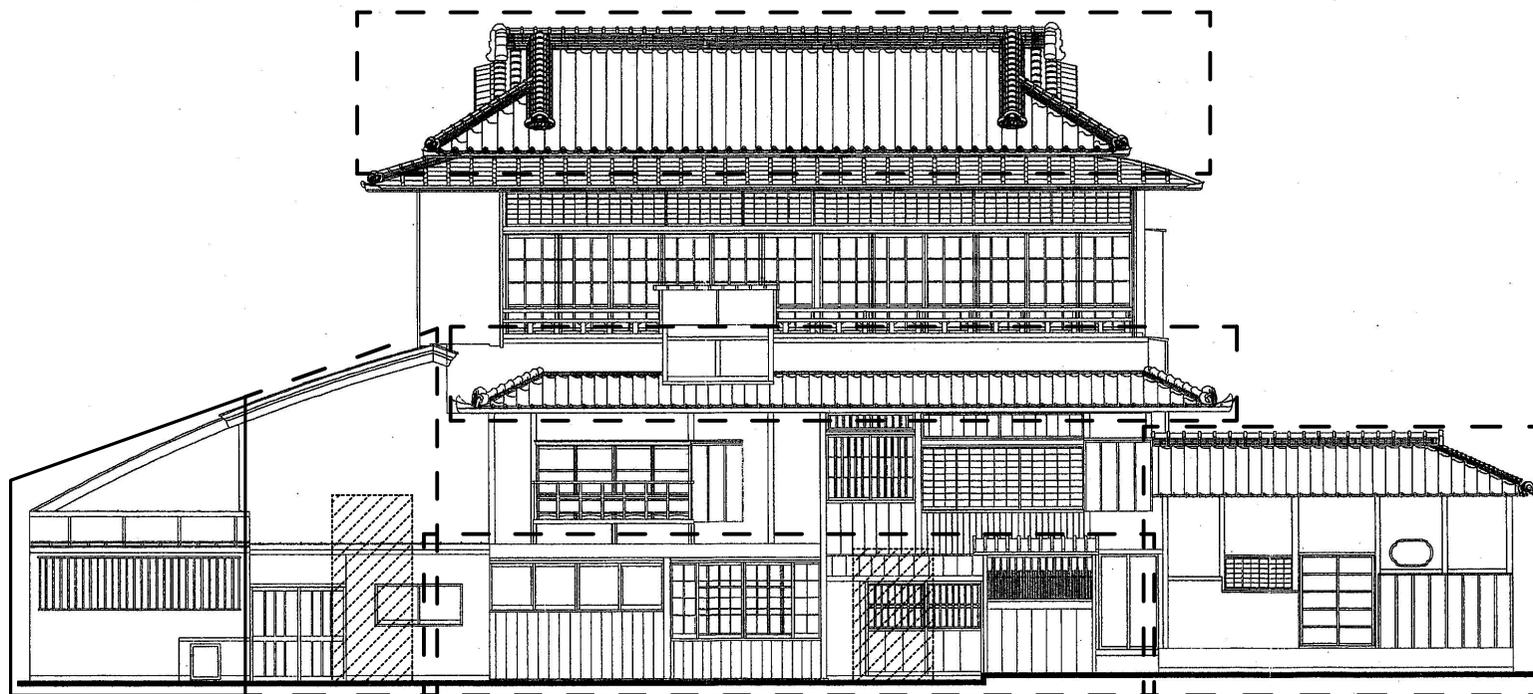
(御風楼 北面)

(※ 屋根面は全てを葺き替える)

- : 軸組までの解体を想定した修理範囲
- : 軸組・小屋組を保持した軒・壁等の分解修理範囲
- (無印) : 軒・壁・床組等の部分補修を想定する範囲
- : 御風楼工事中の1階軸組補強範囲 (計画)

<p>工事名 濱口家住宅 (主屋・本座敷・御風楼) 保存修理工事</p>	<p>図面名称 分解工事概要図 (修理区分を御風楼の立面図へ図示)</p>	<p>縮尺 1/100</p>	<p>図番 附図-3</p>
<p>作成者 公益財団法人 和歌山県文化財センター (和歌山市岩橋1263番地の1)</p>		<p>作成日</p>
